## Die Sprinkleranlage ist oft eine Schwachstelle

Auch in Gewerbeimmobilien kommt es immer wieder zu Frostschäden

## Bei Gasflaschen lieber zweimal hinschauen

## Wasser in der Trockenleitung ermöglichte einen Frostschaden

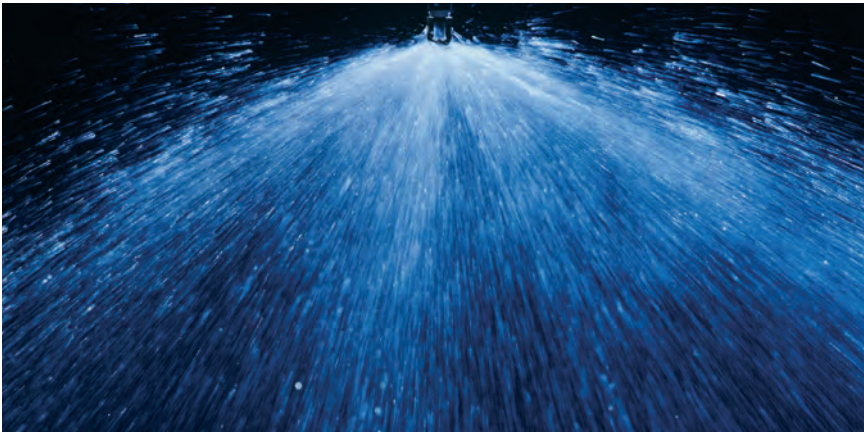
Die Sprinkleranlage sollte im Winter nicht vergessen werden.

Ein kräftiger, warmer Luftstrom begrüßt im Winter die Kunden beim Betreten vieler Kaufhäuser und Ladengeschäfte. Der Türluftschleier ist selbstverständlich nur während der Öffnungszeiten eingeschaltet. In einer Boutique wurde dies am zweiten Weihnachtsfeiertag zum Problem. Denn der Luftstrom hatte nicht nur die Kunden, sondern auch die Sprinkleranlage über dem Eingangsbereich warm gehalten. Lediglich ein Lüftungsgitter

Am 26. Dezember hatte der Frost den Druck in der Sprinklerleitung so weit ansteigen lassen, dass ein Edelstahlwellrohr platzte. Der Wasserschaden war erheblich.

Im eingangs geschilderten Fall war eine unzureichende Beheizung das Problem. Die mit Wasser gefüllte Sprinklerleitung lag in einem frostgefährdeten Bereich. Bei der Planung der Anlage hatte niemand daran gedacht, dass es in der Zwischendecke außerhalb der Öffnungszeiten keinerlei Schutz vor Kälte gab.

Um solchen Schäden vorzubeugen, werden häufig Trockenanlagen eingesetzt. Ihre Rohrleitungen sind zwischen dem Sprinklerkopf und einer Ventilstation mit Druckluft gefüllt. Erst wenn der Sprinklerkopf auslöst, fließt Wasser in die Leitung. Doch auch dieser Anlagentyp ist nicht komplett vor Schäden gefeit, wie der folgende Fall zeigt.

Den Druckabfall in der Trockenleitung konnte die Ventilstation nur als Auslösen eines Sprinklerkopfes interpretieren. Dr. Thorsten Pfullmann ist im IFS Fachverantwortlicher für Leitungswasserschäden. Er untersuchte die Anlage und stellte fest, dass eine Frosteinwirkung den Rohrbruch ausgelöst hatte. In der Trockenleitung hatte sich vor dem Schadeneintritt Wasser befunden.

Turnusmäßig wurde eine Funktionsprüfung durchgeführt und das Leitungssystem danach wieder entleert. Doch an manchen Stellen – etwa bei ungleichmäßigem Gefälle oder in den Übergängen von Verschraubungen – sammelt sich immer etwas Wasser. Zeitlich verzögert gelangt es langsam zu den Entleerungspunkten. Darum muss nach einiger Zeit eine Entwässerung durchgeführt wer-

Auch Schäden durch fehlerhafte Auslösungen lassen sich vermeiden. Zum Beispiel mit einer Vorsteuerung der Ventilstation, die einen Wasseraustritt erst dann freigibt, wenn außer dem Druckabfall auch die Brandmeldeanlage Alarm auslöst. Bei Sprinkleranlagen lohnt sich also ein prüfender Blick auf die Planung.

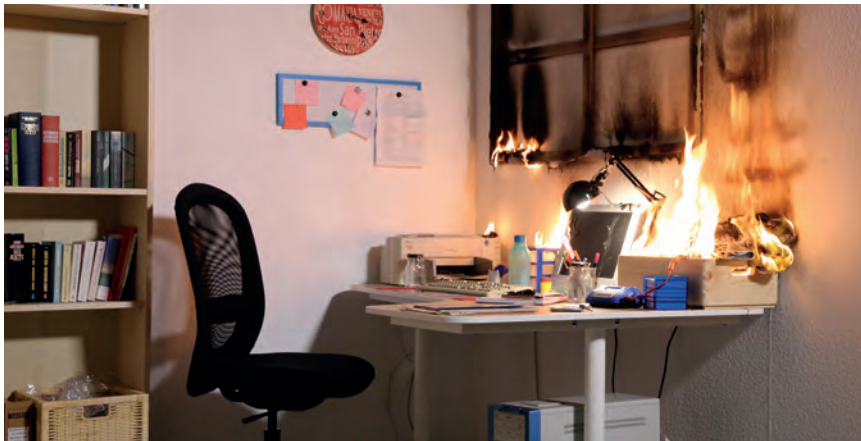
Aus dem neuesten Schadenverhütungsvideo des IFS: Auf dem Schreibtisch gerät beim Laden der Akku eines Multikopters in Brand.

Auf einem Schreibtisch wird der Akku eines Multikopters geladen. Bald darauf schlagen Flammen aus der Holzkiste, in der er liegt, und das Feuer breitet sich im Jugendzimmer aus. Das Szenario hat einen aktuellen Bezug. Denn die kleinen Drohnen erfreuen sich rasant wachsender Beliebtheit, und manch eine wird sicher unter dem Weihnachtsbaum landen.

„Wir wollen niemandem den Spaß verderben, sehen es aber als unsere Aufgabe, die Öffentlichkeit für Alltagsgefahren zu sensibilisieren“, sagt Drews. Zudem gibt das IFS Tipps zum richtigen Umgang mit Lithium-Akkus, denn die Energiespeicher nehmen falsche Handhabung übel. „Wichtig ist beispielsweise, ausschließlich das original Ladegerät zu verwenden“, erklärt der IFS-Geschäftsführer. Er rät außerdem, auf zertifizierte Qualitätsprodukte zu setzen. „Die Prüfsiegel stehen für eingehaltene Qualitätsstandards. Das mag nicht jeden Schaden verhindern, doch nach unserer Erfahrung ist das Risiko bei geprüften Produkten geringer“.

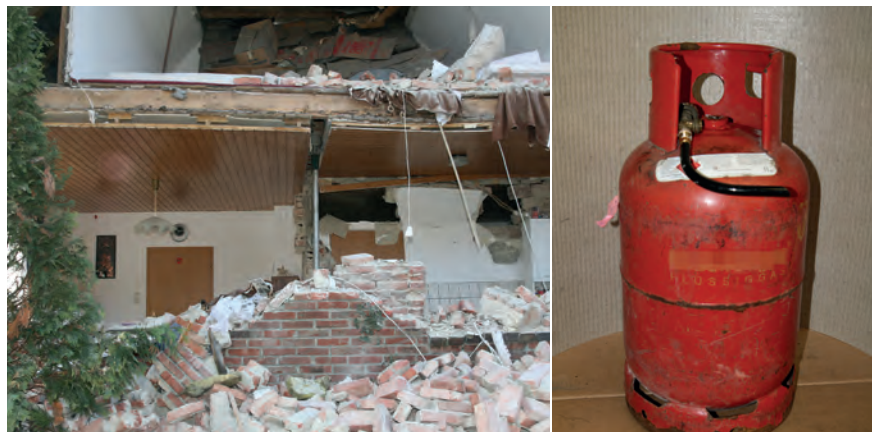
Ein Einfamilienhaus nach einem Explosionsschaden. Der Bewohner hatte einen Gasheizstrahler an die abgebildete Treibgasflasche angeschlossen.

In einem weiteren, besonders tragischen Fall wurde ein Familienvater schwer verletzt. Er hatte einen Gasheizstrahler in Betrieb nehmen wollen. Bei der angeschlossenen Gasflasche handelte es sich jedoch nicht um eine gewöhnliche Flüssiggas- sondern um eine Treibgasflasche, wie sie zum Beispiel zum Betrieb

von Gabelstaplern verwendet wird. Dieser Flaschentyp hat ein Tauchrohr, durch das Kontakt zur flüssigen Phase besteht. Beim Öffnen des Ventils strömte darum kein Gas, sondern flüssiges Propan aus. Augenblicklich entstand eine Menge von explosionsfähigem Gas-Luftgemisch. Treibgasflaschen sind an ihrem angeschweißten Kragen zu erkennen. Mit etwas Sorgsamkeit lassen sich Verwechslungen vermeiden. „Ein unkontrollierter Gasaustritt ist sehr gefährlich“, sagt Dr. Andreas Pfeiffer, IFS-Fachverantwortlicher für Brandursachen. „Man muss sich im Umgang mit Flüssiggasflaschen genügend Zeit zum Lesen und Beachten der Sicherheitshinweise nehmen“.

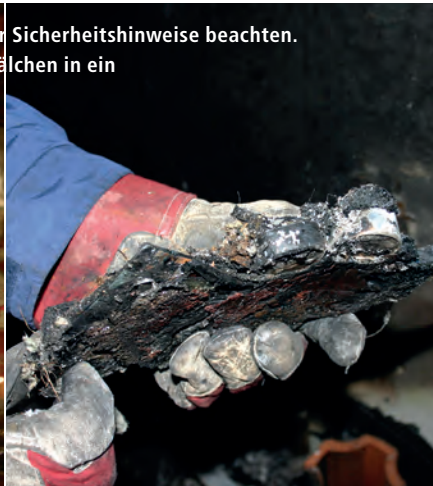
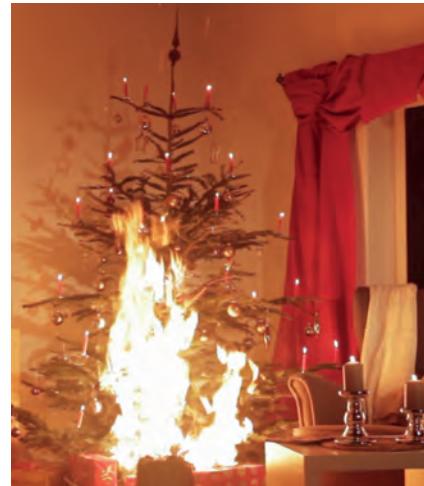
Wer mit Teelichtern dekoriert, sollte ein paar Sicherheitshinweise beachten. Auf dem rechten Bild sind die heißen Aluschälchen in ein Fernsehgeräthäuse geschmolzen.

Sie sind so praktisch und sehen so harmlos aus. Doch Teelichter haben es in sich. Die Unterseite der Alubecher kann bei unsachgemäßem Gebrauch bis zu 300 °C heiß werden, wie Versuche im IFS gezeigt haben. Das genügt, um auf einer nicht feuerfesten Unterlage einen Glimmbrand zu verursachen oder – wenn es sich um Kunststoff handelt – hineinzuschmelzen. Dieses Schadenbild hat das IFS schon an manchem Fernsehgerät gesehen. Auch einen WC-Spülkasten ereilte dieses Schicksal. Das heiße Aluschälchen sinkt langsam in die Oberfläche ein, und die dabei entstehenden Kunststofffäden geraten in Brand. An der Schadenstelle bleibt der verräterische Aluminiumbecher zurück, eingebaut in eine Kunststoffschmelze. Für die IFS-Gutachter ist das besonders in der Weihnachtszeit ein vertrauter Anblick. Auf der Verpackung von Teelichtern findet man in der Regel diverse Sicherheitshinweise. Zum Beispiel den, dass die Lichter in ausreichendem Abstand

zueinander aufgestellt werden müssen. Stehen sie zu dicht zusammen, so können sie sich gegenseitig erwärmen. Die Temperatur kann bis zum Flammpunkt ansteigen. Dann wird so viel Paraffin an der Oberfläche verdampft, dass es auch ohne Docht brennt. Die entstehende Stichflamme ist überraschend hoch. Den Flammpunkt erreicht man auch mit mehreren Dochten – und als Docht kann zum Beispiel ein Streichholz fungieren, das in den Alubecher gelegt wird. Mehrere Flammen erhitzen nun das Paraffin, und schließlich brennt es flächig. Die Sicherheitshinweise sind also wichtig. Ein erster sollte schon beim Kauf beachtet werden: Das RAL-Gütezeichen auf der Verpackung steht für bestimmte Abmessungen der Teelichter und Dochte. Ist das Teelicht größer oder der Docht dicker, so ist auch die Temperatur und damit das Brandrisiko höher. Wer die Risiken kennt und ernst nimmt, ist auf der sicheren Seite. Lassen Sie offenes Feuer vor allem nicht allein.
