Im Schadenfall wird es teuer

Brände und Brandfolgen durch Wärmedämm-Verbundsysteme mit Polystyrol

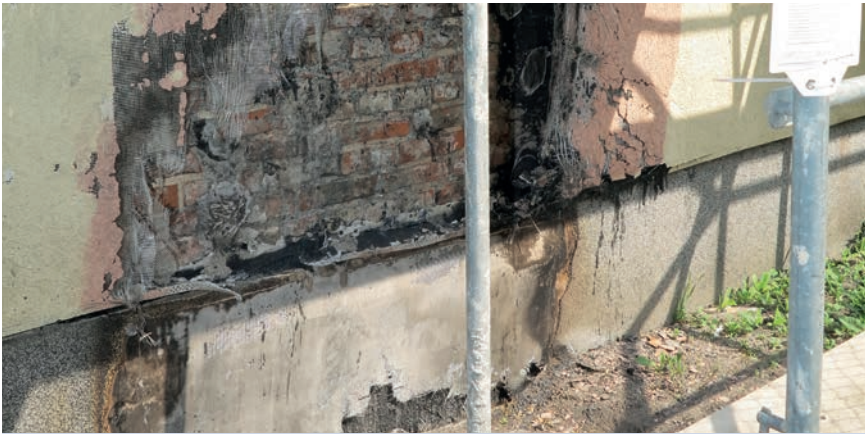
Feuer hat von einer Mülltonne auf die gedämmte Fassade übergegriffen.

Das Beitragsbild oben zeigt eine Folge dieses Wandels von „nicht brennbar“ zu „schwerentflammbar“: Vor einem Wohnhaus gerät eine Mülltonne in Brand. Das Feuer greift auf die gedämmte Fassade

über und breitet sich bis zur Traufe aus. Rauchgase dringen in das Gebäude ein; insbesondere im Ober- und im Dachgeschoss entstehen umfangreiche Brandfolgeschäden.

„Polystyrol verbrennt mit starker Rauchgasbildung, und dieser Rauch enthält toxische Schadstoffe“, erklärt Duvigneau, der im IFS für das Fachgebiet Brandfolgeschäden verantwortlich ist. Im hier beschriebenen Fall wies das IFS in den mit Rauchgaskondensaten verunreinigten Räumen Polycyclische Aromatische Kohlenwasserstoffe (PAK) nach, die Krebs verursachen und das Erbgut verändern.

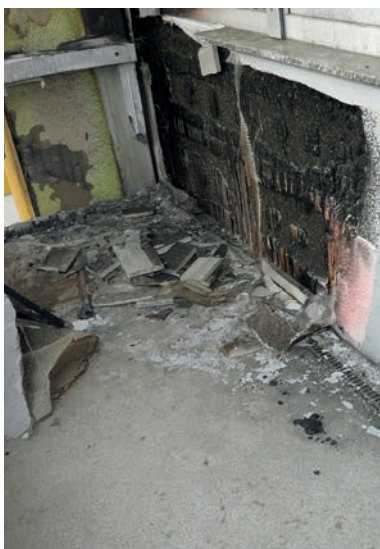
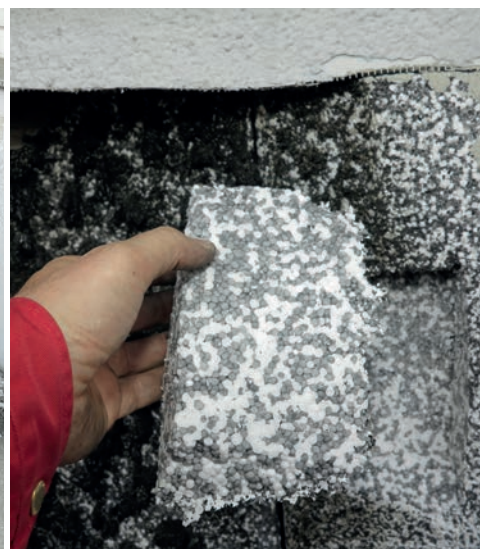
Hier ist auf einem Balkon die gedämmte Fassade eines Mehrfamilienhauses in Brand geraten. Rechts: Der Gutachter entnimmt eine Probe des Dämm-Materials.

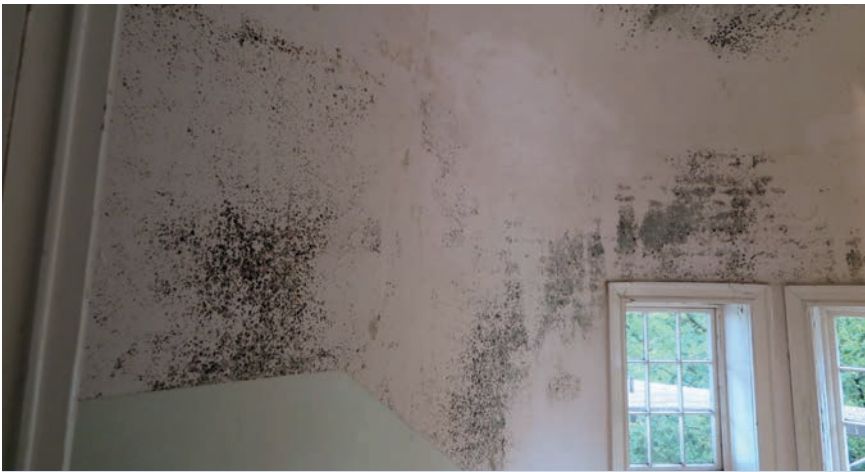
Großflächiger Schimmelbefall an den Wänden – hier wurde zu spät gehandelt.

Feuchteschäden in Gebäuden können die unterschiedlichsten Ursachen haben – seien es Rohrbrüche, eindringendes Regenwasser oder falsches Heiz- und Lüftungsverhalten. Wird nicht schnell genug und angemessen gehandelt, kommt es zur Geruchsbelästigung, zur Schimmelbildung oder gar zu einem Schwammbefall. Besonders unangenehm sind Schäden durch ausgetretenes Abwasser. Neben einem Ekelgefühl haben die betroffenen Personen oft Sorgen vor einer möglichen gesundheitlichen Gefährdung.
