Gelegenheit macht Brandstifter

An Schulgebäuden gibt es überdurchschnittlich viele Brandlegungen. Eine Spurensuche

Belastungen durch Akkubrände

Nach dem Brand eines Solarstromspeichers mit Lithiumtechnologie hat das Institut das Schadenobjekt hinsichtlich toxisch relevanter Metalle untersucht.

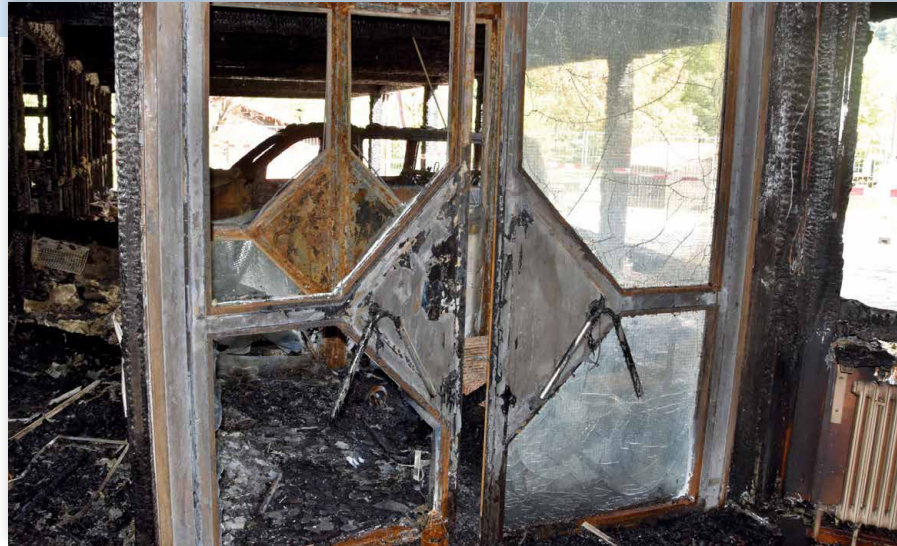
Teile des Schulgebäudes wurden durch das Feuer zerstört.

Die Brandmeldung erreicht die Feuerwehr in der Nacht: Eine Schule steht in Flammen. Große Teile des Gebäudes werden durch das Feuer zerstört. Zurück bleiben ein Millionenschaden und die Herkulesaufgabe, so rasch wie möglich ein Ausweichquartier zu finden, um den Schulbetrieb provisorisch aufrechterhalten zu können. Derweil zeigt die Untersuchung des Gebäudes, dass der Brand neben dem Haupteingang entstanden ist, wo die Überreste eines Papiermüllcontainers gefunden werden.

die sich ihnen bietet. Beim oben beschriebenen Schaden stand mit der Sitzgruppe eine opportune Brandlast bereits unter einem Vordach. Im eingangs geschilderten Fall musste ein Kunststoffcontainer nur ein Stück näher ans Gebäude gezogen werden. „Mülltonnen sollten so aufgestellt sein, dass bei einem Feuer die Brandübertragung auf das Gebäude ausgeschlossen ist“, sagt IFS-Gutachter Arnt Engfeld. Zudem sollten Abfalltonnen, die in der Regel aus Kunststoff bestehen, insbesondere nachts nicht frei zugänglich sein. Gesetzliche Vorschriften dazu fehlen allerdings bisher. Um Gelegenheitsbrandstifter nicht „einzuladen“, darf das Verschließen der Türen und Fenster nach Unterrichtschluss nicht vergessen werden. Der Anschluss der Zugänge an eine Gefahrenmeldeanlage ermöglicht schnelles Eingreifen bei einem Einbruchversuch. Schon Bewegungsmelder und Kameras im Außenbereich können helfen, potentielle Täter abzuschrecken.

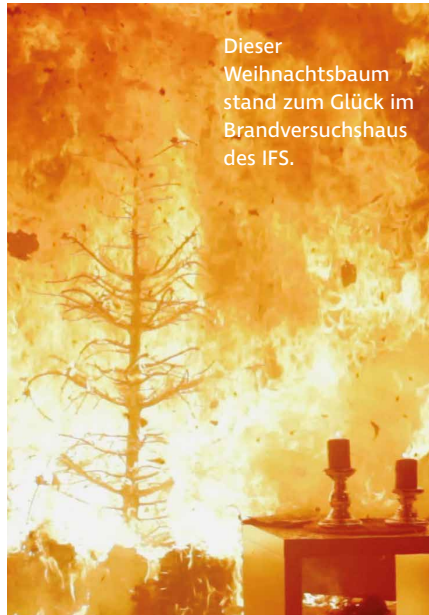
Dieser Weihnachtsbaum stand zum Glück im Brandversuchshaus des IFS.

Wie diese Weihnachtsgeschichte ausgeht, haben wir ausprobiert.

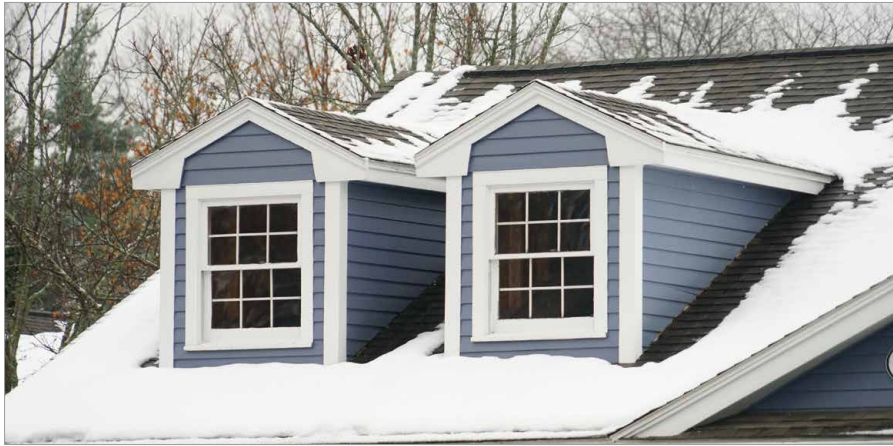
Im Winter müssen die wasserführenden Leitungen des Hauses geschützt werden.

Wasserleitungen müssen im Winter entleert oder durch ausreichende Beheizung geschützt werden. Was ausreichend ist, hängt allerdings von verschiedenen Faktoren ab, etwa den baulichen Gegebenheiten, der Installation und den Wetterverhältnissen. Eine pauschale Aussage über die Heizungseinstellung ist darum nicht möglich; jede Immobilie muss individuell betrachtet werden: Mit dem Wintercheck bietet das IFS ein Werkzeug, das auf mögliche Schwachstellen hinweist.

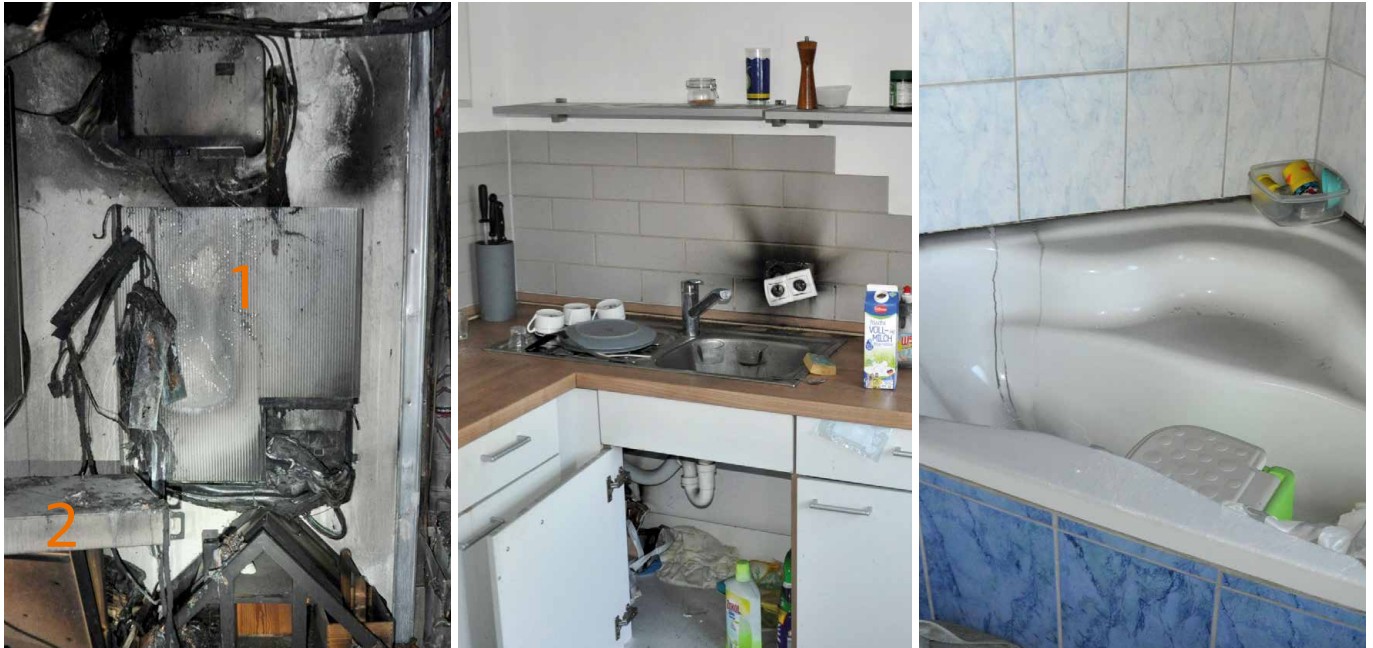
Links ist der Brandbereich im Hausanschlussraum mit dem Solarstromspeicher (1) und dem Ladegerät (2) zu sehen. Im gesamten Haus kam es zu Verunreinigungen, unter anderem in der Küche im Erdgeschoss und im Badezimmer im Obergeschoss.

zum Brandausbruch kam. Ursache war die Verwendung eines ungeeigneten Ladegerätes. Während die Feuerwehr das eigentliche Brandgeschehen auf den Hausanschlussraum im Keller eingrenzen konnte, wurde das gesamte Gebäude stark durch Ruß und Rauchgaskondensate verunreinigt. Die Leitsubstanzen der Folgeschadensuntersuchung sind nach einem Gebäudebrand in der Regel Polyzyklische Aromatische Kohlenwasserstoffe (PAK), die mit Rußpartikeln auf Oberflächen kondensieren. Die Verunreinigungen nach Akkubränden können zudem toxische Metalle enthalten, die als

Kathodenmaterial eingesetzt werden. Bei der Untersuchung des hier beschriebenen Falles fand der Gutachter Cobalt und Nickel, allerdings in so geringen Mengen, dass PAK weiterhin als das bestimmende Brandfolgeprodukt angesehen werden konnten. Die in den Akkus enthaltenen Substanzen haben sich zudem nicht über den unmittelbaren Brandbereich hinaus verteilt. Um allgemeingültige Erkenntnisse zu gewinnen, wird das Institut bei der Untersuchung entsprechender Schäden weiterhin besonderes Augenmerk auf die charakteristischen Belastungen nach Akkubränden richten.
