Eine frostige Schadenbilanz

Im zurückliegenden Winter waren besonders viele Immobilien von Frostschäden betroffen. Wir werfen einen Blick auf die typischen Umstände dieser Ereignisse

Wenn Kaffeemaschinen wandern

Für die Befestigung von Entwässerungsleitungen gibt es keine allgemeine technische Regel. Ein Grund mehr, sie im Auge zu behalten

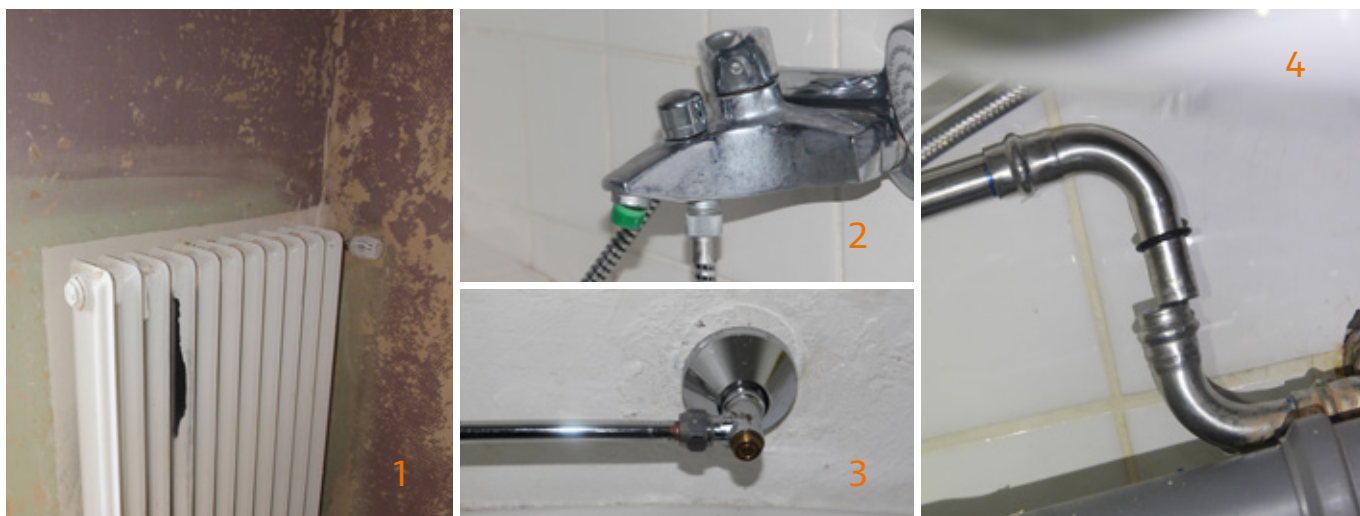
Aus dem Heizkörper (1) ist ein relativ großes Stück herausgebrochen. Der Perlator (2) wurde aus der Duscharmatur gedrückt. Die Bilder 3 und 4 zeigen getrennte Verbindungen. Alle Schäden wurden durch einen starken Innendruck verursacht und sind typische Frostfolgen.

Geplatze Heizkörper und Rohrleitungen, geborstene Armaturen, getrennte Pressverbindungen und herausgedrückte Perlatoren – in einem kommunalen Gebäude stießen IFS-Gutachter auf das gesamte Repertoire typischer Schadenbilder, die durch Frosteinwirkung auf wasserführende Installationen entstehen. Schon vor dem Beginn des Winters war die Nutzung durch die Gemeinde ausgelaufen; das Haus stand leer. Offenbar gab es niemanden, der dafür zuständig war, das Gebäude zu kontrollieren. Als im Dezember eine strenge Frostperiode einsetzte, entstanden umfangreiche Schäden, die zunächst nicht bemerkt wurden.

nicht beheizten Gebäude entstand im Dezember ein erheblicher Schaden. Wenn eine Immobilie längere Zeit nicht genutzt wird, sollten Heizungen und Trinkwasserinstallationen entleert werden. Oft erscheint diese Maßnahme der Schadenverhütung zu aufwendig. Dann sollte man das Schadenpotential immerhin begrenzen, und das gelingt mit einem Handgriff: „Durch das Zudrehen des Hauptwasserhahns reduziert sich das Risiko, dass das Gebäude geradezu geflutet wird, auf einen ärgerlichen, aber lokal begrenzten Wasserschaden“, sagt IFS Gutachterin Dr. Meike Quitzau. Das ist auch in Sanierungsphasen einfach umzusetzen. Denn auch hier kommt es relativ häufig zu Frostschäden, wenn die Trinkwasserinstallation in Betrieb ist, aber die Heizung nicht oder nicht in allen Gebäudeteilen.

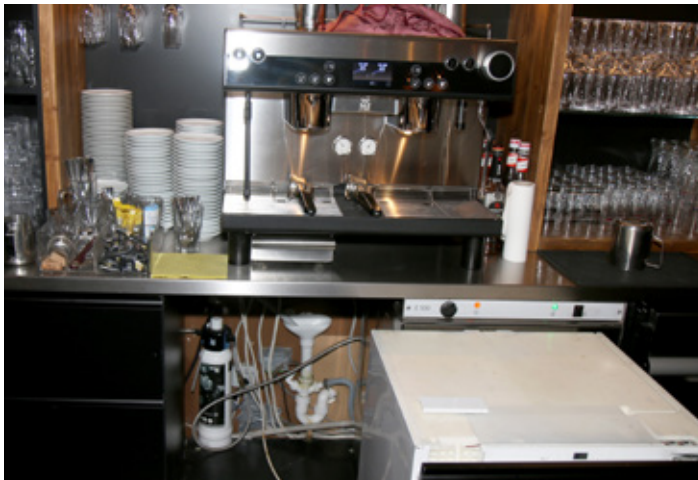
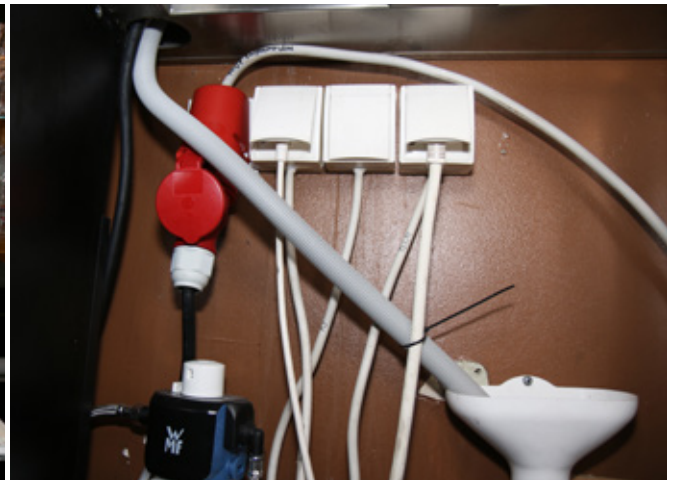
Die Kaffeemaschine und rechts der Blick unter den Tresen: Dort mündet der Abwasserschlauch in einem Trichtersiphon.

Durchfeuchtungsschaden in einem Restaurant: Wasser war unter den Tresen gelaufen und dort in den Fußboden eingedrungen. Die angrenzende Wand war von Schimmel befallen. Das Wasser stammte aus der Abwasser- bzw. Überlaufleitung der Kaffeemaschine. Der Hersteller hatte das neue Gerät dort aufgestellt. Drei Monate später wurde durch einen Zufall der Schaden bemerkt. Man vermutete einen Installationsfehler.

werden. Diese Anweisungen wurden korrekt umgesetzt. Bei der Installation wurde der geriffelte Abwasserschlauch durch die Arbeitsplatte unter den Tresen geführt. Das Ende mündete lose in dem Trichtersiphon.

Die Maschine funktionierte einwandfrei. Als jedoch ein Kühlschrank wegen einer Störung unter dem Tresen hervorgezogen wurde, entdeckte man, dass das Abwasser aus der Kaffeemaschine nicht in den Trichtersiphon, sondern daneben gelaufen war, und das offensichtlich schon eine ganze Weile. Allerdings hatte es diesen Fehler nicht von Anfang an gegeben, wie die Untersuchung zeigte. Die Maschine war irgendwann verschoben worden, weil man noch andere Dinge daneben stellen wollte. Dabei war der Ablaufschlauch unbemerkt ein Stück herausgezogen worden. Beim Verschieben

hätte der Betreiber auf die Position des Schlauches achten müssen. Dieses Versäumnis wurde jedoch erst durch einen Montagefehler möglich: Der Schlauch hätte fixiert werden müssen, und zwar so, dass er nicht im Trichtersiphon endet, sondern darüber. Das ist aus hygienischen Gründen notwendig.

Eine allgemeine technische Regel zur Ausführung und Befestigungen von Entwässerungsschläuchen gibt es nicht. Es ist üblich, dass die Hersteller in den Aufstell- und Montageanleitungen Vorgaben zu den individuellen Anforderungen machen. Der Hersteller hatte in diesem Fall sogar darauf hingewiesen, dass der Siphon und die Schläuche keinen Zugbelastungen ausgesetzt werden dürfen. Auf einer Abbildung war die Leitung oberhalb des Ablaufes fixiert, und das hätte den Schaden verhindert.
