Wie wir in Zukunft Schäden verhindern

Das IFS entwickelt neue Methoden für die Ursachenermittlung und Schadenprävention

Die Werkstoffeigenschaften beachten

Bauteile aus PPSU werden beim Kontakt mit Montageschaum chemisch angegriffen

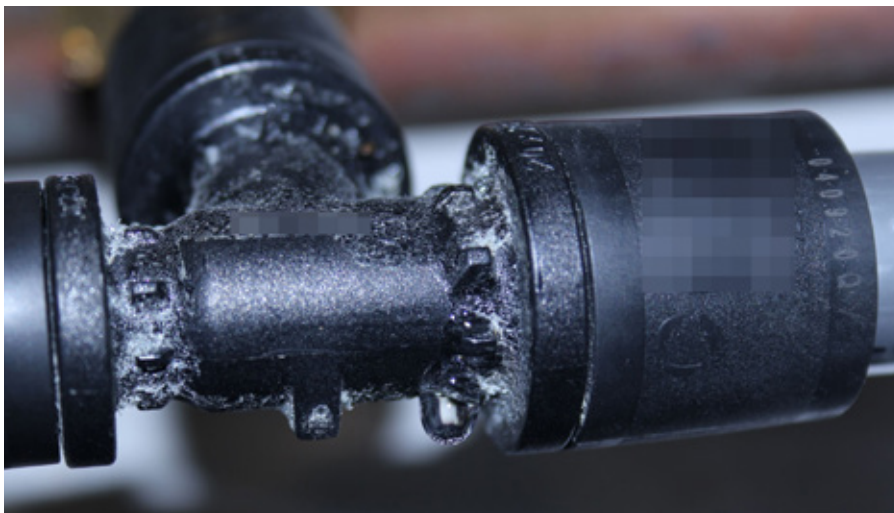
Die weißen Ablagerungen auf dem T-Stück sind Reste von Montageschaum, der in diesem Fall Risse im Werkstoff verursacht hat.

In einem neu gebauten Einfamilienhaus kam es knapp zwei Jahre nach der Inbetriebnahme der Trinkwasserinstallation zu einem umfangreichen Wasserschaden durch ein undichtes T-Stück. Auf dem Bauteil befanden sich Reste von Montageschaum, und die Laboruntersuchung belegte, dass chemische Schädigungen zu Rissen im Werkstoff geführt hatten.

Der Hersteller weist in seinen Montagevorgaben darauf hin, PPSU-Fittings mit einer Umhüllung vor dem Kontakt mit Montageschäumen zu schützen und empfiehlt ein Schutzband aus der eigenen Produktpalette. In der Regel werden die Anfälligkeiten von Bauteilen bzw. die sich daraus ergebenden Besonderheiten bei der Installation in den Herstellervorgaben beschrieben. Im Fall von PPSU empfehlen Hersteller neben dem Kontakt mit Montageschäumen auch den Kontakt mit Mauerwerk, Zement, Gips, Schmutz und Bohrstaub zu vermeiden.

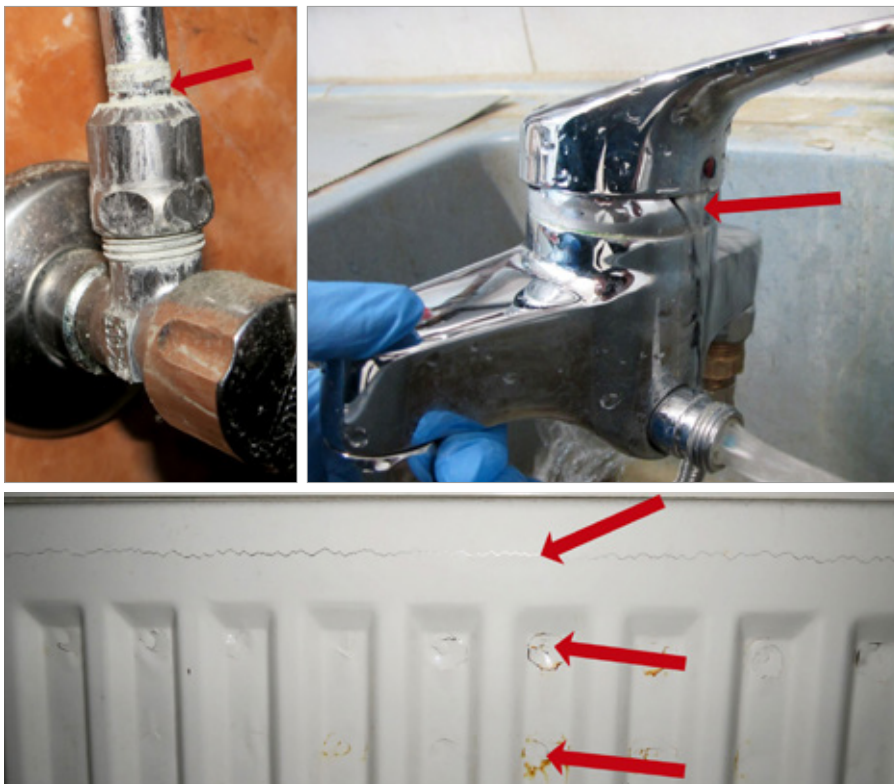
In dem Einfamilienhaus fand das IFS typische Frostschadenbilder: eine auseinandergedrückte Verbindung, eine gebrochene Armatur und ein aufgefrorener Heizkörper.

durch das Einfrieren von Rohrleitungen entstehen. Ein Beispiel: Der Erbe eines Einfamilienhauses pendelte wegen seiner relativ weit entfernten Arbeitsstelle zwischen seiner bisherigen Wohnung und dem Haus, das er bald als Alleinwohnsitz beziehen wollte. Während seiner Abwesenheit kam es dort zu einem umfangreichen Wasserschaden. Die Immobilie sei durchgehend beheizt und nie eine volle Woche unbeaufsichtigt gewesen, erklärte er der IFS-Gutachterin, die die Schadenursache ermitteln sollte. Wasser war vom Obergeschoss durch das gesamte Gebäude gelaufen, und es gab typische Schadenbilder an diversen Stellen im Gebäude: Eine Spültischarmatur aus der Küche im Obergeschoss und eine Duscharmatur aus einem Badezimmer im Erdgeschoss waren durch einen starken Innendruck gebrochen. Auch an der Heizungsinstallation gab es an verschiedenen Stellen Schäden durch einen starken Druckanstieg; mehrere Heizkörper

waren aufgefroren. Das Gebäude war während der Frostperiode im Dezember nicht oder nicht ausreichend beheizt.

Frostschäden können zuverlässig verhindert werden. Wird ein Gebäude absehbar längere Zeit nicht genutzt, sollten wasserführende Installationen außer Betrieb genommen und die Leitungen entleert werden. Schon das Absperrn der Wasserzufuhr begrenzt immerhin einen möglichen Schaden auf die Wassermenge, die sich noch in den Leitungen befindet.

Alle anderen Immobilien müssen durch ausreichende Beheizung geschützt werden. Was ausreichend ist, muss allerdings individuell beurteilt werden und ist zum Beispiel von der Wärmedämmung und dem Verlauf der wasserführenden Leitungen abhängig. Auch die Nutzung ist in diesem Zusammenhang relevant. Wenn Entnahmestellen regelmäßig genutzt werden, ist die Wahrscheinlichkeit eines Frostschadens wesentlich geringer. Vorsicht ist also schon bei einem Winterurlaub geboten oder wenn zum Beispiel Bewohner ausziehen und Teile des Hauses unbewohnt sind. Auch eine neue Heizung, die effizienter arbeitet und weniger Abwärme produziert, kann bedeuten, dass nun der Dachboden, auf dem sie aufgestellt ist, anders beheizt werden muss.

Eine Kleinigkeit, die oft vergessen wird und zu Frostschäden an der Wasserinstallation führen kann, ist der Außenwasserhahn. Frostsichere Modelle entleeren sich automatisch, allerdings nur, wenn kein Gartenschlauch oder eine Schlauchtülle angeschlossen ist. Wo mögliche Schwachstellen liegen und ob eine Immobilie fit ist für die kalte Jahreszeit, kann jeder kostenfrei und einfach prüfen:

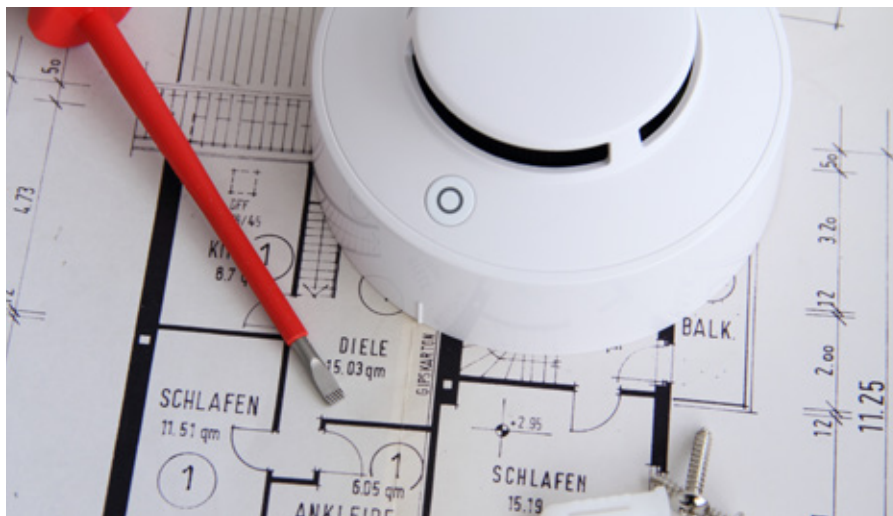
Alle Bundesländer haben mittlerweile die Rauchmelderpflicht für Neu- und Bestandsgebäude in die Landesbauordnung aufgenommen.
