## Spielzeughubschrauber verursacht Feuer

## Schwimmbad unter Wasser

## 100 Jahre alter Pfusch am Bau

## Ein winziger Produktfehler

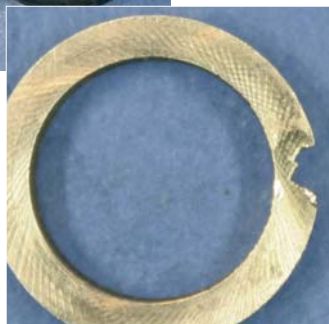
Klemmring, Druckscheibe und Dichtung (v.l.) aus der fehlerlosen Verschraubung. Rechts: Der Klemmring, der zum Schaden führte.

war aus der Verschraubung am anderen Ende des Schlauches gerutscht. Beim Blick auf die Einzelteile entdeckte der Gutachter den Grund: Auf dieser Seite hatte der Klemmring der Verschraubung keinen durchgehenden Spalt. Zwar gab es zwei Einkerbungen an der Wandung, doch diese durchtrennten das Material nicht vollständig. Anhand der Prägung auf der Stützhülse des flexiblen Anschluss-Schlauches konnte der Hersteller des Bauteils ermittelt werden. Die Recherche ergab zudem, dass die Wandung des Klemmrings bei der Baumusterprüfung des Anschluss-Schlauches für die DVGW-Zertifizierung einen Spalt hatte. Es handelte sich also nachweislich um einen Produktfehler.
