## MERKBLATT Leitungswasserschäden

**Konusverschraubungen**  
Die häufigsten Installationsfehler

# Konusverschraubungen: Diese Fehler führen häufig zu Schäden

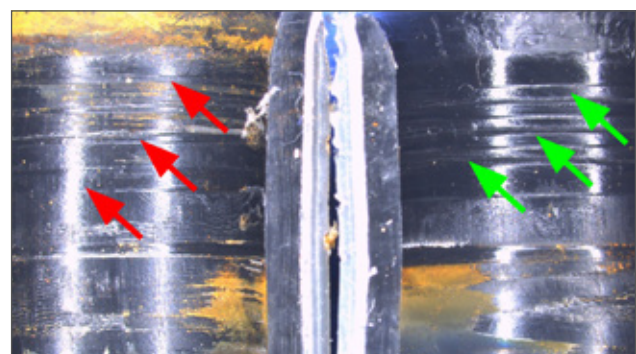
Der Heizkreisverteiler mit den drei undichten Anschlüssen (Markierung). Das rechte Bild zeigt eine undichte und eine dichte Verbindung: Bei der undichten passen Klemmring und Stützkörper nicht zusammen. Unten sind die Rohrrinnenseiten abgebildet: Bei der undichten Verbindung (links, rote Pfeile) sind im Vergleich zu der dichten Verbindung (rechts, grüne Pfeile) die Abdrücke des Stützkörpers schwach ausgeprägt.

Beim Lösen einer der undichten Konusverschraubungen vielen sofort die bräunlichen Ablagerungen an dem Kunststoffklemmring und dem Rohr auf. Hier war es offensichtlich zum bestimmungswidrigen Leitungswasseraustritt gekommen. Ein Vergleich des Rohrs am Nachbaranschluss zeigte, dass bei der undichten Verbindung nur schwach ausgeprägte Abdrücke des Rings auf dem Rohr vorhanden waren. Bei der dichten Verbindung waren diese Abdrücke hingegen deutlich stärker ausgeprägt. Die Klemmrings waren jedoch baugleich und die Rohre zwar von unterschiedlichen Herstellern, aber in Bezug auf die Abmessungen identisch. Unterschiedlich waren allerdings die verwendeten Stützkörper. Während bei der undichten Verbindung ein Standardstütz-

körper verwendet wurde, handelte es sich bei dem Stützkörper an der dichten Verbindung um eine Ausführung mit einer besonders breiten „Krempe“, die den Klemmring weit umfasste. Hierdurch wurde der spezielle Kunststoffklemmring beim Anziehen der Verbindung komprimiert und auf das Rohr gedrückt. An der undichten Verbindung passten Stützkörper und Klemmring nicht zusammen: Eine radiale Einschnürung des Klemmrings erfolgte beim Anziehen der Verbindung kaum. Damit fehlte auch der Anpressdruck des Rohrs auf die Stützhülse mit der O-Ringdichtung. Dieselbe Ursache ergab sich auch für eine zweite Verbindung.

Die dritte der undichten Verbindungen ist einfach nicht fest genug angezogen worden. Der Metallklemmring hatte ebenfalls kaum Abdrücke auf dem Rohr hinterlassen. Auch hier fehlte der Anpressdruck auf die Stützhülse.

Alle drei Undichtigkeiten waren eindeutig durch Fehler bei der Installation verursacht worden. Ein solcher Mangel fällt bei der Dichtigkeitsprüfung nicht unbedingt auf.
