Millionenschaden

Schweißarbeiten niemals
ohne Risiko

Ein Restrisiko bleibt immer

Bei Schweißarbeiten brach auf einem Kühlschiff Feuer aus und verursachte einen Sachschaden in Millionenhöhe

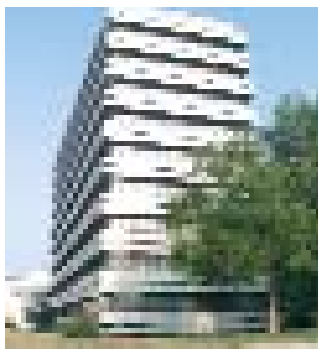
Der Chemie-Turm in Karlsruhe

Durch einen technischen Defekt kam es im August zu einem Brand in einem der so genannten Chemie-Türme der Universität Karlsruhe. Das Feuer in dem achtstöckigen Hochhaus konnte von der Feuerwehr auf die fünfte Etage eingegrenzt werden. Dennoch entstand ein Millionenschaden, da viele teure Geräte für wissenschaftliche Untersuchungen betroffen waren.

Die Stockwerke über der brandbetroffenen Etage sowie eines darunter ordnete der Gutachter dem Gefahrenbereich 0 zu. Hier gab es zwar Beaufschlagungen mit Ruß und Rauchgaskondensaten. Jedoch konnten diese problemlos von jedermann beseitigt und der Universitätsbetrieb fortgeführt werden. Ein glücklicher Zufall: Der Chemie-Turm stand kurz vor einer Sanierung. Die Vorbereitungen waren bereits angelaufen. So konnte im schon geräumten vierten Stock mit wenig Aufwand ein Sanierungszentrum eingerichtet werden. Zum Abschluss der Sanierung wird der IFS-Chemiker eine Nachuntersuchung vornehmen, um sicherzustellen, dass alle Schadstoffe vollständig beseitigt wurden.
