Schäden von gewaltigem Ausmaß

Die Ursachen und Folgen von Gasexplosionen in Gebäuden

Impressum

Institut für Schadenverhütung und
Schadenforschung der öffentlichen
Versicherer e.V.

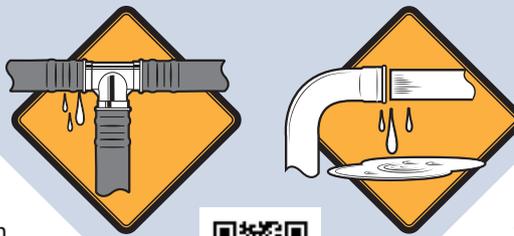
kann eine unverpresste Verbindung dieses Systems als „dicht“ geprüft werden, weil die O-Ringdichtung dabei so aus ihrer ursprünglichen Position gedrückt wird, dass sie die Verbindung vorübergehend abdichtet. Die vorangehende Dichtigkeitsprüfung verrät eine unverpresste Verbindung bei diesem System hingegen in jedem Fall. Dieses Detail zeigt, wie wichtig es ist, die Herstellervorgaben genau zu beachten, auch wenn sie nicht auf den ersten Blick nachvollziehbar sind.

Das Schadenbild und das Prüfprotokoll ließen sich in diesem Fall nicht in Einklang bringen. Die angegebenen Prüfungen konnten nicht wie vom Hersteller gefordert durchgeführt worden sein, denn dabei hätte sich der Montagefehler gezeigt.
