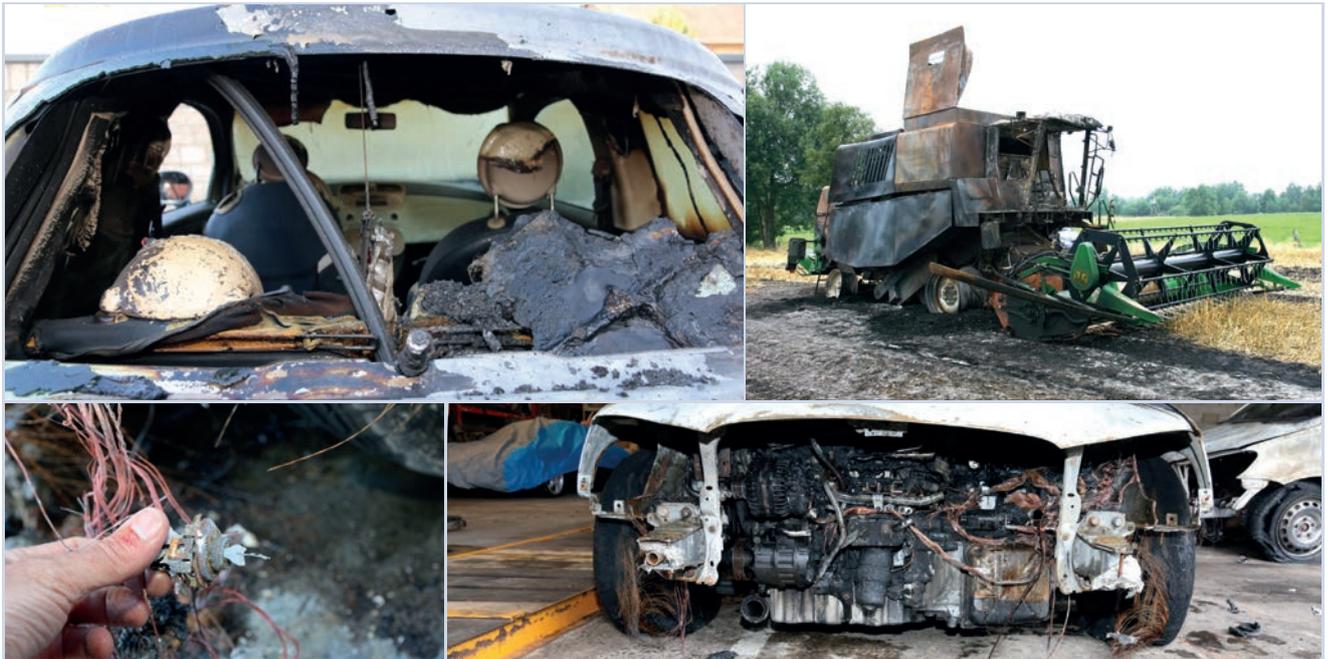
Das IFS hat Erfahrungen mit Brandursachenermittlungen an Fahrzeugen aller Art. Besonders bei modernen landwirtschaftlichen Nutzfahrzeugen ist die Schadensumme oft sehr hoch.

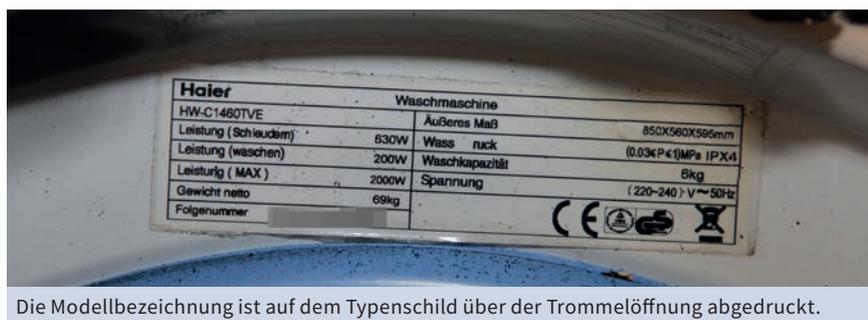
Über die Brandgefahr berichteten wir bereits im Report 1/2016, nachdem im IFS mehrere betroffene Maschinen untersucht wurden. Für Großbritannien gab es schon 2014 ei-

Die Modellbezeichnung ist auf dem Typenschild über der Trommelöffnung abgedruckt.
