Lithium-Ionen-Akkus im Fokus

Herbstarbeiten ums Haus

Attraktive Lösungen für die Bauplanung

Brandgefahr durch alte Wäschetrockner

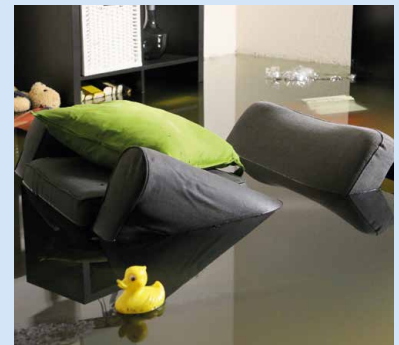
Leitungswasserschäden in Wohngebäuden haben nach Angabe des GDV im vergangenen Jahr Kosten von rund drei Milliarden Euro verursacht. Viele dieser Schäden werden groß und teuer, weil sie lange unentdeckt bleiben. Ein Beispiel: Durch eine defekte Zirkulationspumpe kommt es im Neubau eines Pflegeheimes noch vor der Fertigstellung zum Wasserschaden. Zehn Jahre später steigt Feuchtigkeit an den Wänden im Erdgeschoss auf. Wie sich herausstellt, steht in den Bodenkanälen zentimeterhoch Wasser. Die gedämmten Heizungsrohre, die dort in einer Perliteschüttung liegen, sind korrodiert und an mehreren Stellen durchbrochen.

Bei der technischen Trocknung des ursprünglichen Schadens waren die Bodenkanäle nicht geöffnet worden. Folglich konnten die Schüttung und das Dämm-Material unmöglich komplett getrocknet worden sein. Über Jahre wirkte Feuchtigkeit auf die nicht korrosionsgeschützten Heizungsrohre ein, und unter den Füßen der Bewohner wuchs der Schaden unbemerkt weiter und weiter an.

Konkret ist ein Leitungsverlauf unter der Kellerdecke im Sinne der Schadenverhütung günstiger als im Estrich des Erdgeschosses. Eine Verkleidung versöhnt bei Bedarf das Auge des Ästheten. Über Installationsschächte können die Leitungen in die oberen Geschosse geführt werden. Bei dem Pflegeheim aus dem eingangs geschilderten Schaden handelt es sich um ein nicht unterkellertes Gebäude. Hier bietet sich ein Leitungsverlauf in einer abgehängten Decke im Erdgeschoss an. „Ansprechende Lösungen für die Zugänglichkeit von Installationen sind häufig mit wenig Aufwand realisierbar“, sagt Pfullmann. So kann

sich ein Fliesenschild auch auf einer abnehmbaren Platte befinden, und Rohre in der Küche können einfach hinter den Schränken verlaufen statt in der Wand oder im Fußboden.
