Die häufigsten Brandursachen

Schäden an Armaturen von Blanco

Betriebsbedingungen in Bauphasen

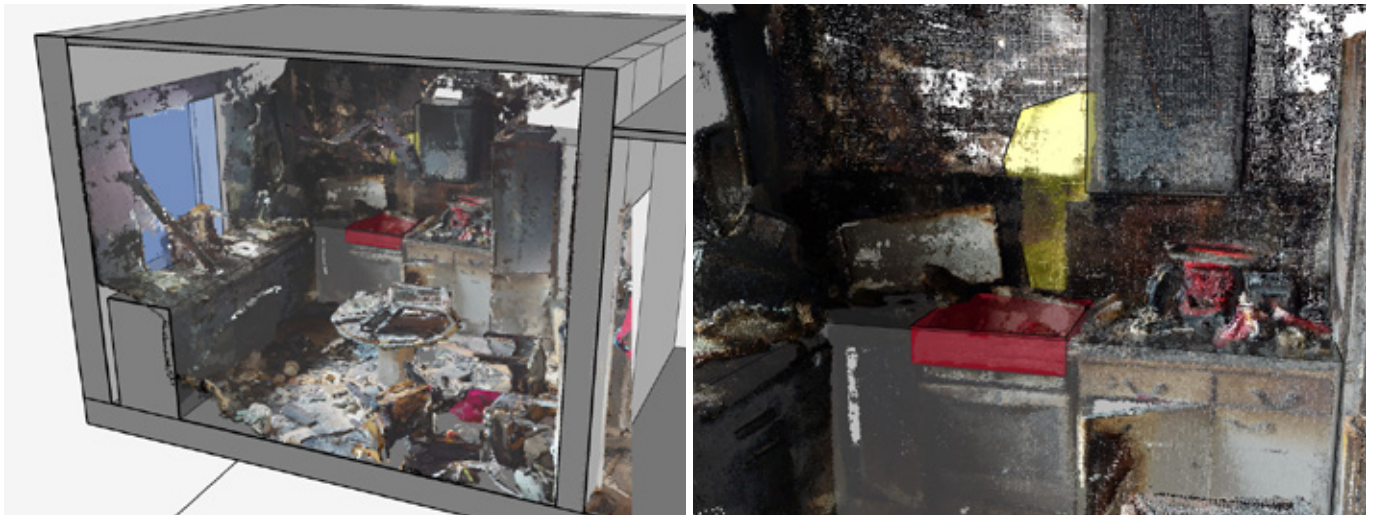
Nach einem Küchenbrand wurde die Schadenstelle gescannt. Der Brandausbruchsbereich kann virtuell betreten und aus unterschiedlichen Perspektiven betrachtet werden.
