IFS-Untersuchungen zeigen Wirkung

Rossmann ruft Haartrockner zurück und bietet ein verbessertes Produkt an

Frosteinwirkung ist nachweisbar – auch im Sommer

Die Schadenbilder an eingefrorenen Installationen sind sehr unterschiedlich

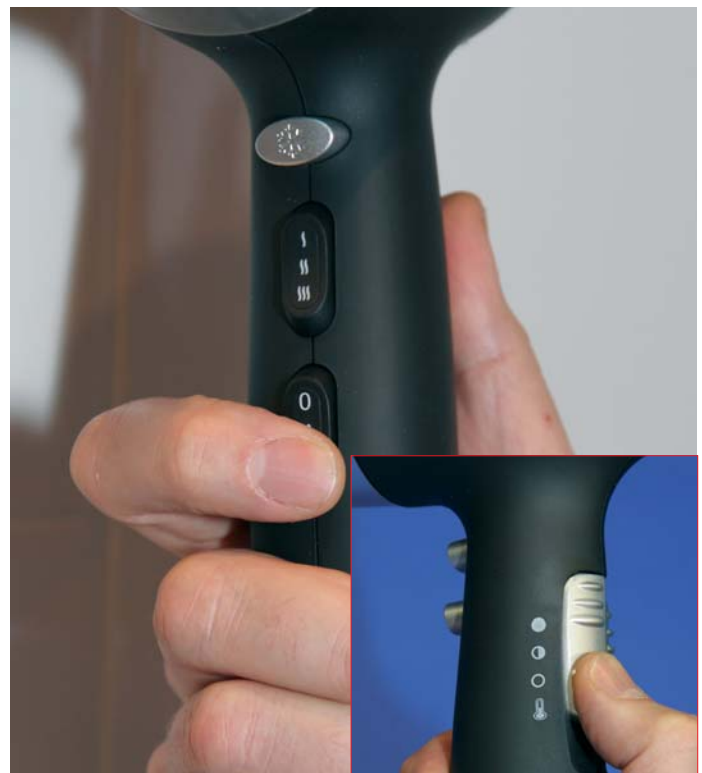
Anfang Juni rief die Drogeriekette Rossmann die Haartrockner ihrer Eigenmarke „Ideenwelt“ mit den Modellnummern LD-035 und LD-035-B wegen Brandgefahr zurück. Dem IFS war das technische Problem der Geräte bereits bekannt: Der Schiebeschalter, mit dem der Föhn an- sowie in eine höhere Geschwindigkeitsstufe gestellt wurde, rastete nicht immer ein. Er konnte in einer Zwischenposition stehenbleiben, sodass der Föhn weder ein- noch ausgeschaltet war. Vermeintlich ausgeschaltete Haartrockner hatten sich in mehreren vom IFS untersuchten Fällen später wieder eingeschaltet und Brände verursacht, wie wir bereits in der Juni-Ausgabe berichteten. Zwar bestand die Feuergefahr nur, wenn der Föhn nach dem Gebrauch nicht vom Stromnetz getrennt wurde. Doch nach dem Produktsicherheitsgesetz und den VDE-Bestimmungen muss auch bei „vorhersehbarer Verwendung“ oder „sorgloser Benutzung“ der sichere Betrieb von elektrischen Geräten gewährleistet sein.

Die Schiebeschalter (kleines Bild) wurden beim Nachfolgemodell durch Kippschalter ersetzt und an der Vorderseite des Griffs platziert. Fotos: IFS

Mittlerweile hat Rossmann nicht nur mit dem Rückruf, sondern auch mit einer Produktverbesserung reagiert. Das Nachfolgemodell trägt die Nummer LD-664 und wurde anstelle der Schiebeschalter mit Kippschaltern für die Geschwindigkeits- und Heizstufenregulierung ausgestattet, die zuverlässiger einrasten. Der neue Föhn sieht dem Vorgänger sehr ähnlich, kostet etwas mehr. Wer noch eines der alten Geräte besitzt, sollte es nicht mehr benutzen. Es kann in jeder Rossmann-Verkaufsstelle zurückgegeben werden. Der Kaufpreis wird erstattet.

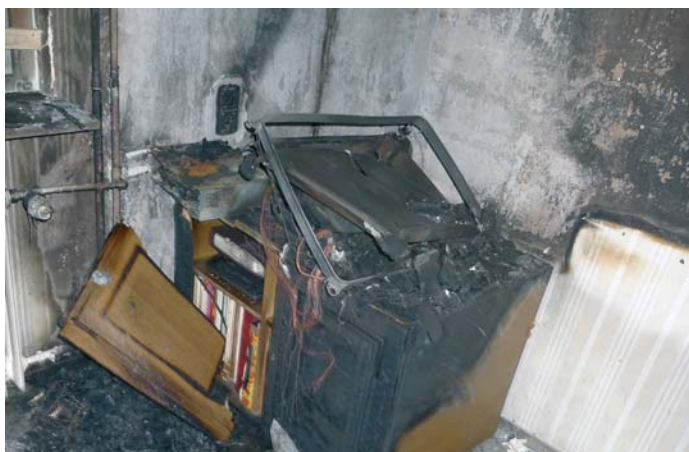
Die Reste des verbrannten Röhrenfernsehers

Bei dem TV-Gerät handelte es sich um einen etwa 15 Jahre alten Röhrenfernseher des

Herstellers Grundig. In der Schadendatenbank des IFS ist eine ganze Reihe von älteren Grundig-Fernsehern aufgeführt, an denen es wegen eines technischen Defektes im Bereich der Hauptplatine zum Brandausbruch kam. Auch dem Hersteller, der 2003 in die Insolvenz ging, war bekannt, dass es ein gefährliches Problem durch eine bestimmte Baugruppe gab. Grundig rief darum verschiedene Modelle von Röhrenfernsehgeräten aus den Baujahren 1997 und 1998 zur Überprüfung und Nach-

„Wir gehen davon aus, dass noch viele der betroffenen Fernseher in Gebrauch sind“, sagt Dr. Andreas Pfeiffer, IFS-Fachverantwortlicher für Brandursachen. In Kombination mit der Alterung der Geräte scheint es vermehrt zu Brandausbrüchen zu kommen. In diesem Jahr hat das IFS bereits zwei Schadenfeuer untersucht, die durch einen entsprechenden Röhrenfernseher verursacht wurden. Auffällig ist, dass auch Modelle betroffen zu sein scheinen, die nicht in der Liste aufgeführt sind. So taucht beispielsweise der Typ „Toronto“ aus den genannten Baujahren mehrfach als brandursächlich in der Datenbank des IFS auf. Wer noch ein Röhrenfernsehgerät von Grundig aus den Baujahren 1997 oder 1998 besitzt, sollte dies vorsichtshalber nicht mehr benutzen, rät Dr. Pfeiffer.

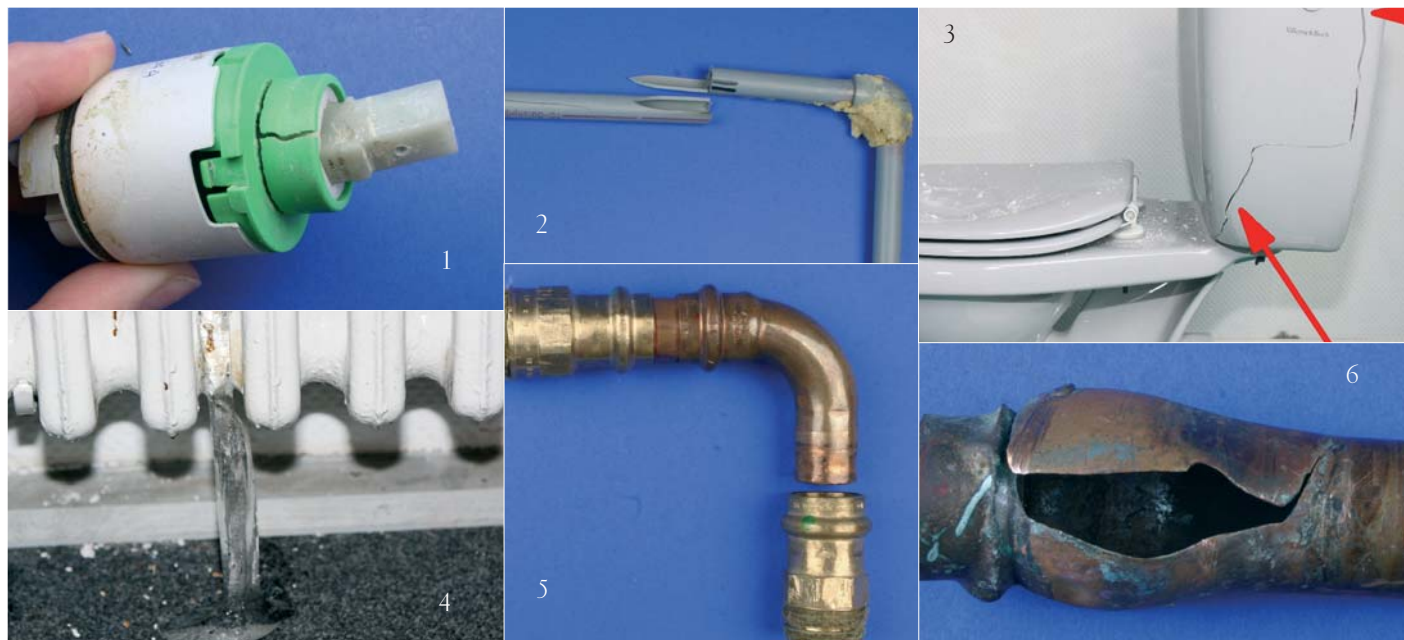
Alle hier gezeigten Schäden entstanden durch Frosteinwirkung: 1. gebrochene Kartusche einer Waschtisch-Armatur, 2. gesplittertes PVC-Rohr, 3. geplatzter WC-Spülkasten, 4. geplatzter Heizkörper, 5. getrennte Kupferrohr-Verbindung, 6. aufgeplatztes Kupferrohr

Wenn auch der Sommer langsam zu Ende geht, an Frost denkt man zu dieser Jahreszeit noch nicht. Für die IFS-Gutachter ist er hingegen eine Schadenursache, die immer berücksichtigt werden muss. Das aufgesplitterte PVC-Rohr aus Bild zwei gehört zu einer Trinkwasserleitung, an der angeblich im August ein Schaden aufgetreten ist. Während ein Hotelgast unter der Dusche stand, sei die Leitung geplatzt und Wasser vom zweiten Stock bis ins Erdgeschoss des Gebäudes gelaufen. Die Schadenmeldung hielt der

Untersuchung jedoch nicht stand: Vor Ort war das Dämmmaterial der Rohre bereits vollständig getrocknet, und im Labor wies Dr. Thorsten Pfullmann nach, dass die Leitung durch eine Krafteinwirkung von innen zerstört wurde. „Ein so hoher Druck in einer Trinkwasserleitung lässt sich nur durch Frosteinwirkung erklären“, sagt der IFS-Fachverantwortliche für Leitungswasserschäden.

Das aufgeplatzte Kupferrohr aus Bild sechs gehört ebenso zu einem Schaden, der vor dem Winter entdeckt wurde.

Es ist Teil einer Heizungsleitung, die nach dem Sommer wieder in Betrieb genommen werden sollte. Auch hier kann das Schadenbild nur durch das Einfrieren der Leitung entstanden sein. Im Labor belegten zudem die gealterten Bruchflächen, dass der Schaden bereits vor vielen Monaten entstanden war. Frost verursacht unterschiedliche Schadenbilder. Auch liegt die geschädigte Stelle nicht unbedingt in einem gefährdeten Bereich: Durch einen Eispfropf steigt der Druck in einer wasserführenden Leitung massiv an. Geschädigt

wird dann die schwächste Stelle des Systems. Das kann eine Einhebelmischarmatur im Raum sein, obwohl sich der Eispfropf in der Wand befindet. Die betroffenen Bauteile sehen außerdem nicht unbedingt beschädigt aus. Bild fünf zeigt eine Rohrverbindung, die durch den Druckanstieg auseinandergedrückt wurde. Doch ganz gleich, an welcher Stelle der Schaden liegt und wann er gemeldet wurde, anhand der betroffenen Bauteile und einiger Informationen zum Schadensumfeld kann das IFS die Ursache nachweisen.
