Wenn Schulunterricht der Sanierung weichen muss

In einem Videobeitrag stellt das IFS die Auswirkungen von großen Leitungswasserschäden vor

Röhrenfernseher von Grundig und Loewe

Gelegenheit macht Brandstifter

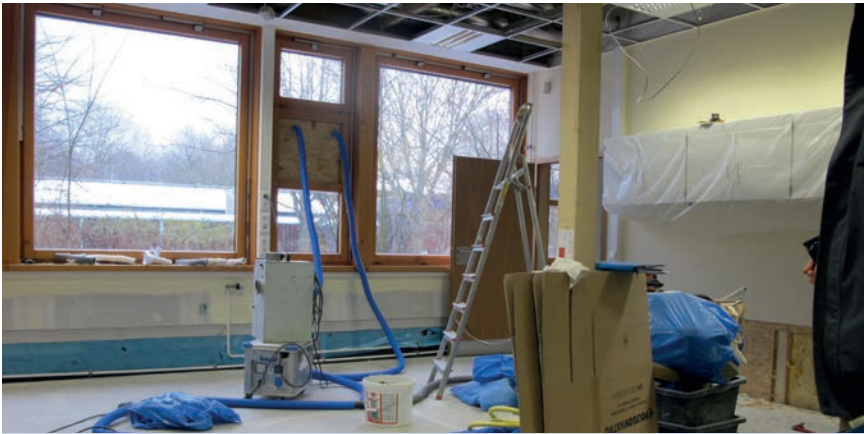
Trocknungsgerät statt Unterricht im Physikraum

Beim Betreten der Schule am Montagmorgen fällt dem Hausmeister ein ungewöhnlicher Geruch auf. Während seines anschließenden Rundgangs durch das Gebäude stößt er bald auf die Ursache: Der Physikraum steht unter Wasser. In der Decke ist ein Wärmetauscher geplatzt, und über das Wochenende konnte eine große Menge Wasser austreten. Unter dem Estrich hat es sich längst über den Physikraum hinaus ausgebreitet und

Der neueste Videobeitrag des IFS stellt diesen Fall vor und gibt einen Einblick in das, was nach dem Schadenereignis geschieht: Trocknungsgerät statt Unterricht im Physikraum, die Schuleinrichtung ist unter Folien verpackt und die Wände der langen Flure sind im unteren Bereich geöffnet. Für Schüler und Lehrer musste eilig eine Notlösung ge-

Solche Schäden mit Sicherheit zu verhindern, ist nicht möglich. Ihr Ausmaß einzugrenzen, ist hingegen technisch kein Problem. Mit einem automatischen Absperrventil hätte der Hausmeister die Wasserversorgung vor dem Wochenende mit einem Knopfdruck unterbrechen können. Moderne Systeme sperren die Wasserzufuhr außerdem automatisch ab, wenn der Verbrauch plötzlich ungewöhnlich stark ansteigt, und senden sogar einen Alarm aufs Handy.

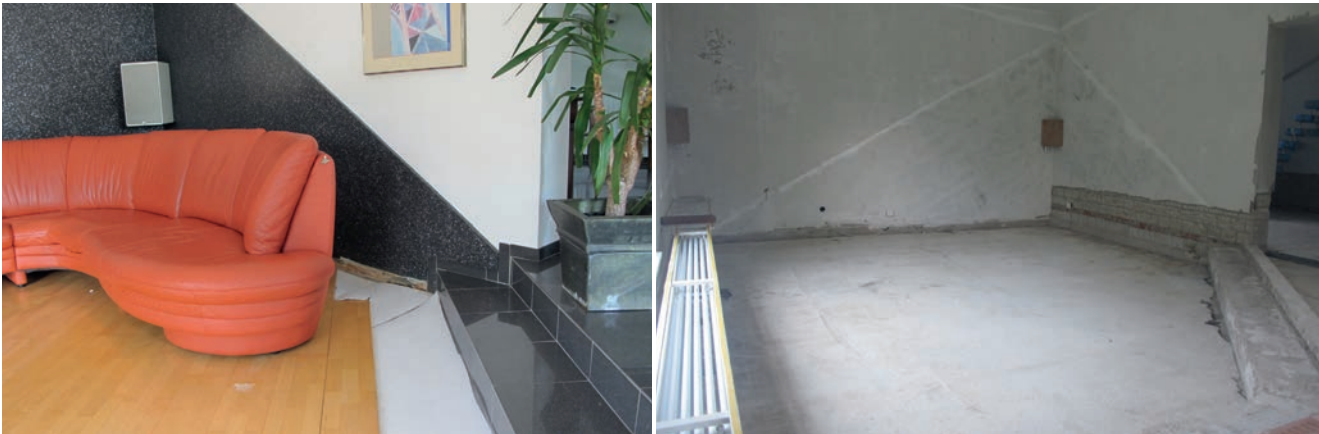
Nach einem Durchfeuchtungsschaden sind oft umfangreiche Arbeiten notwendig und die Räume entsprechend lange nicht nutzbar. Darum ist es im Sinne aller Beteiligten, genau abzuwägen, was für den Sanierungserfolg notwendig ist.

Bei weniger ausgeprägten Schäden lassen sich die Sanierungsziele aber auch durch eine fachgerechte Reinigung und eine desinfizierende Behandlung erreichen. Eine dauerhafte Abschottung gering belasteter Bereiche gegenüber dem Innenraum kann ebenso ausreichen, wenn die vollständige Trocknung sichergestellt ist.

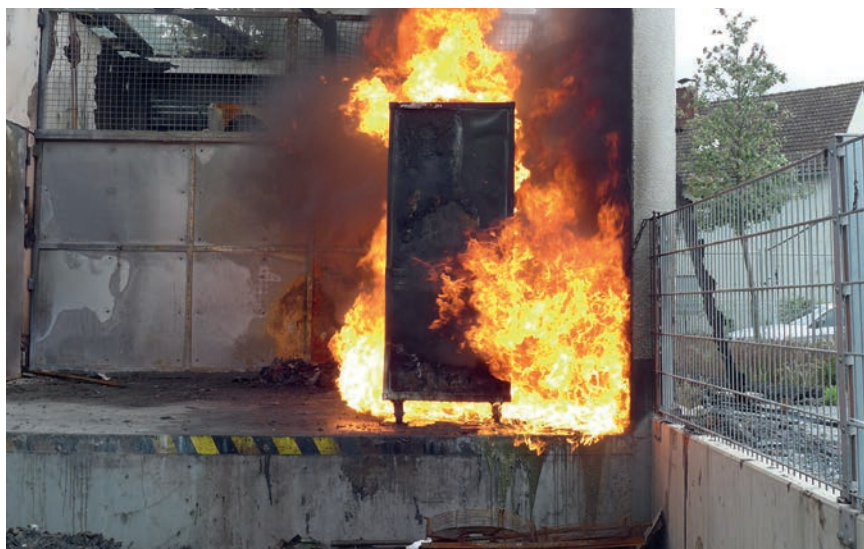
Brandversuch auf der Laderampe des Supermarktes: In wenigen Minuten ist der rollbare Thermocontainer von Flammen umschlossen. Foto: IFS

Im oben beschriebenen Fall hatten sich auf der frei zugänglichen Laderampe des Marktes Stapelboxen aus Kunststoff, Thermocontainer und selbst Pappkartons befunden. Ein Brandlegungsmittel ist unter solchen Bedingungen nicht notwendig, um Schaden anzurichten. Bei einem Brandversuch vor Ort war es dem Gutachter mühelos möglich, einen Stapel der Kunststoffboxen mit einem Feuerzeug in Brand zu setzen. Einige Minuten später loderten die Flammen bis zu der Höhe, an der sich einmal die

„Gelegenheit macht Brandstifter – das wissen wir aus Erfahrung“, mahnt Pfeiffer. Darum müsse das Brandschutzkonzept immer auch die Außenbereiche einbeziehen. Dazu gehört, Brandstifter nicht durch günstige Gelegenheiten einzuladen. Außerdem muss auch der Brandfall weitergedacht werden. Das Feuer im hier beschriebenen Supermarkt konnte schnell von der Laderampe auf das Gebäude übergreifen, weil es keine brandtechnische Abtrennung zwischen Markt und Rampe gab. Mit einer Brandwand an dieser Stelle wäre der Schaden anders verlaufen.
